\_\_\_\_\_ Themenblatt Putzoberflächen

# Putze am Baudenkmal – mehr als ein bau- künstlerischer Ausdruck

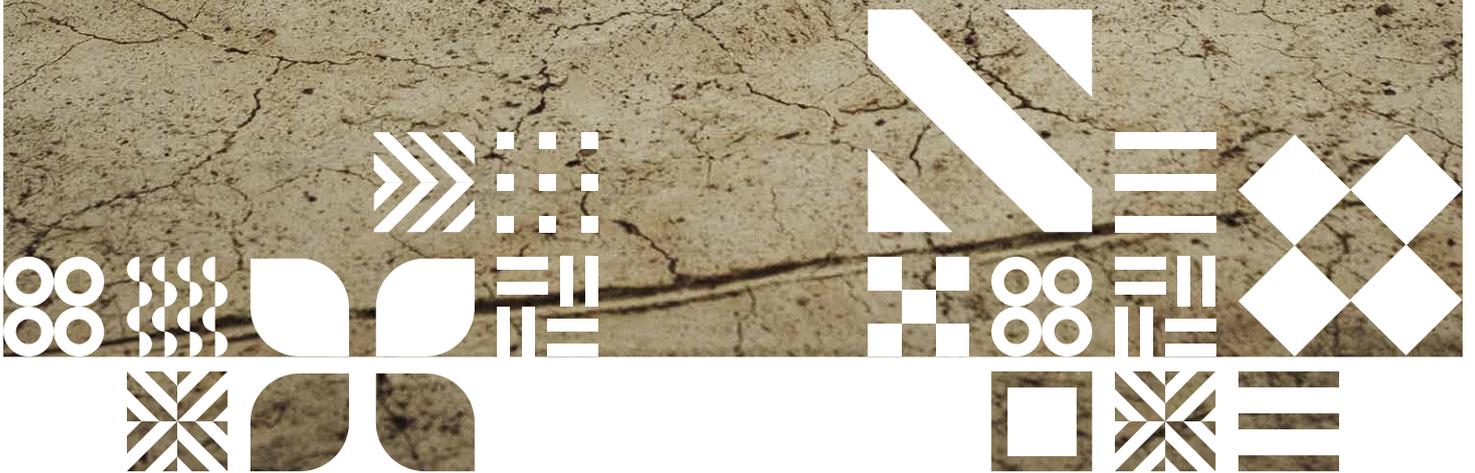
Historische Putzoberfläche am Ritterhaus Bubikon ZH,  
geglättete Fläche mit Fugenstrich, ca. 13. Jahrhundert.

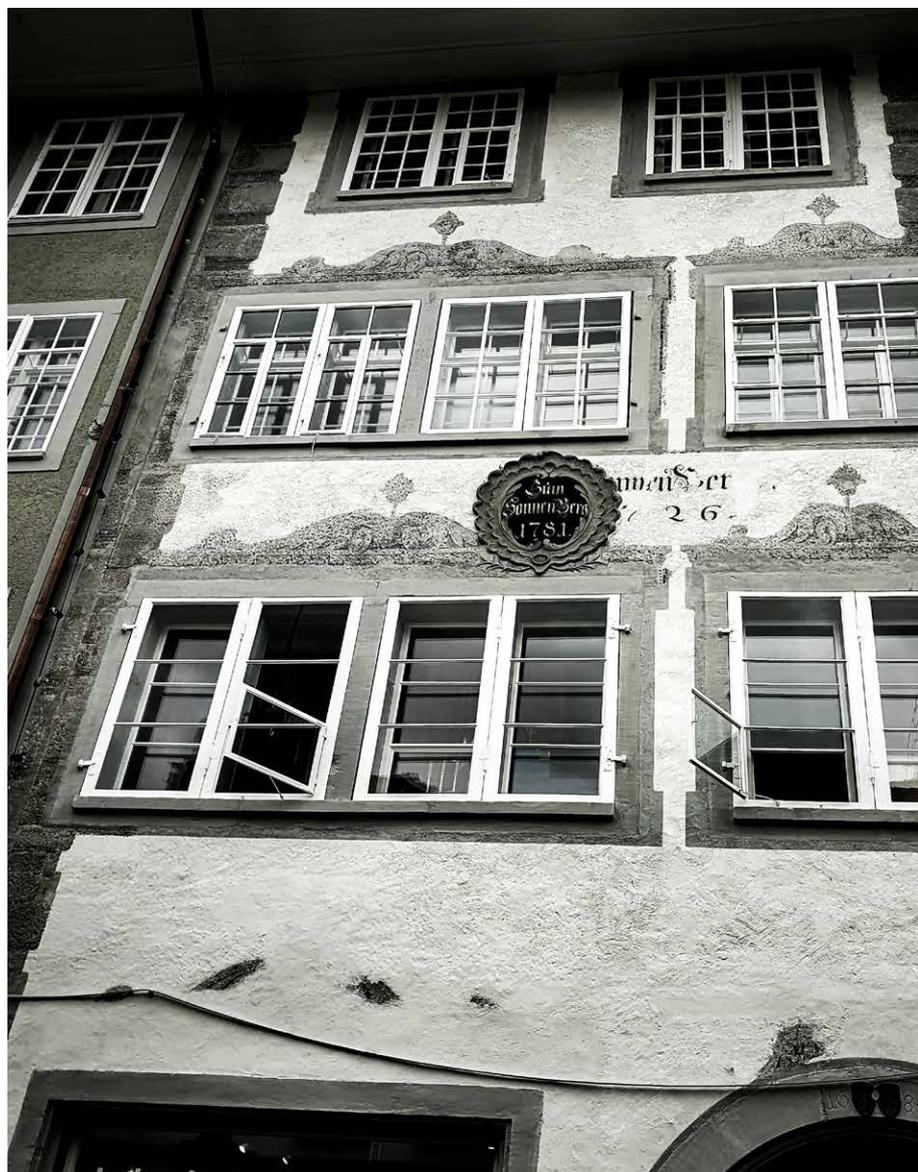
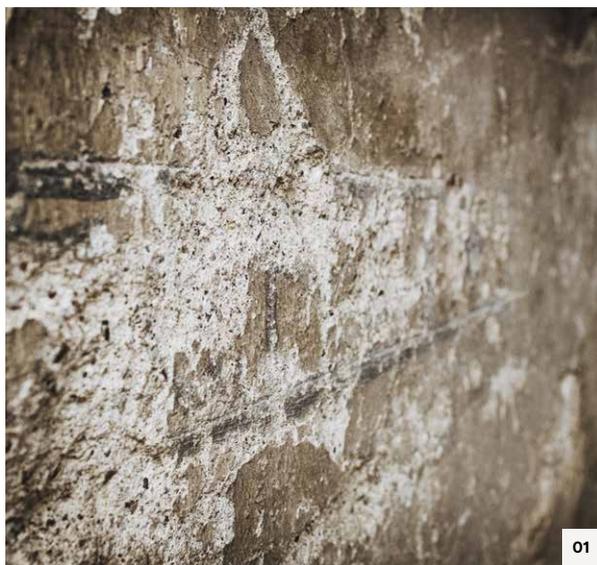
- 01 Begleitmalerei auf glatt gezogenem Kalkputz in Watt bei Regensdorf ZH.
- 02 Während dem Abschlagen eines neueren Putzes kamen historische Malereien zum Vorschein. Bei Putzfehlstellen wurden diese materialidentisch ergänzt und farblich angeglichen, Winterthur ZH.
- 03 Historische Putzoberflächen findet man häufig an Hinterhoffassaden oder wie hier auf kleineren Ökonomiegebäuden, Lostorf BL.
- 04 Ehemaliges Waschhaus in Stammheim ZH. Putze wurden erhalten und in Materialität und Struktur angeglichen.
