_____ Themenblatt

Mit Geschichte planen

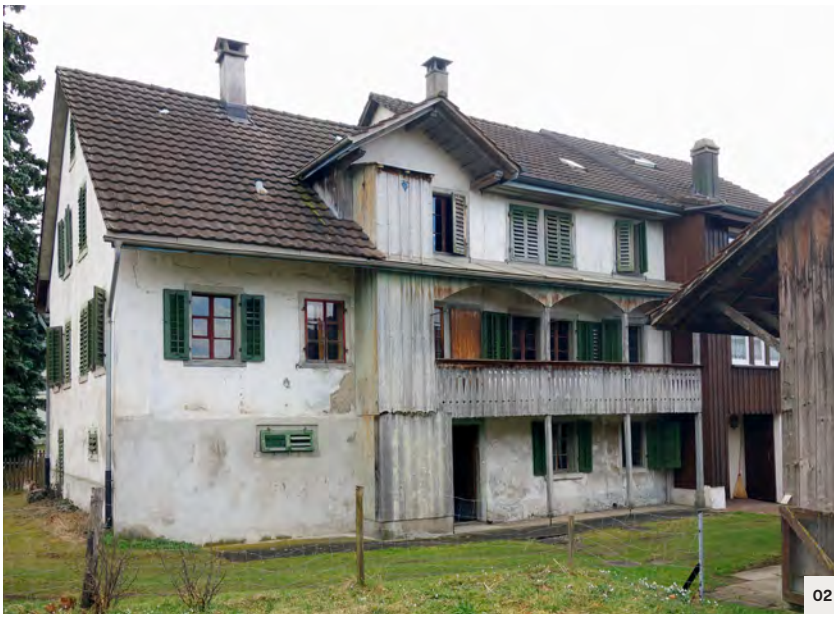
- 01 Titelseite: Intaktes Dorfbild mit Sichtfachwerkbauten.
- 02 Dokumentation des Gebäudeäusseren. Die Mehrheit der Gebäude erfährt im Laufe der Zeit Renovationen. Nur selten zeigt sich eine Fassade seit Jahrzehnten unverändert.
- 03 Küche mit Sparofen: Küchen und Bad gehören zu den Räumen, die am häufigsten umgebaut werden. Sie lassen sich oft ohne grosse Zielkonflikte modernisieren.
- 04 Internes Treppenhaus: Anforderungen an den Brandschutz führen oft zu Zielkonflikten. Die historische Treppenanlage erfüllt ausserdem die aktuellen Sicherheitsstandards nicht.
- 05 Dokumentation des Innern: Detailaufnahme einer Stuckdecke in einer historistischen Villa.
- 06 Einträge im Lagerbuch der Gebäudeversicherung im Zeitraum von 1817 bis 1849.
- 07 Dokumentation des Innern: Raumbuch für eine historistische Villa.
- 08 Datierung am Bau: Jahrszahl «1657» am Fenstersturz.
